**XXVII CONGRESO LATINOAMERICANO DE HIDRÁULICA  
LIMA, PERÚ, 28 AL 30 DE SETIEMBRE DE 2016**

**IMPACTO DE LA EVOLUCIÓN MORFOLÓGICA DEL MEANDRO EN EL  
RÍO MAGDALENA SOBRE LA POBLACIÓN DE TACAMOCHO,  
COLOMBIA**

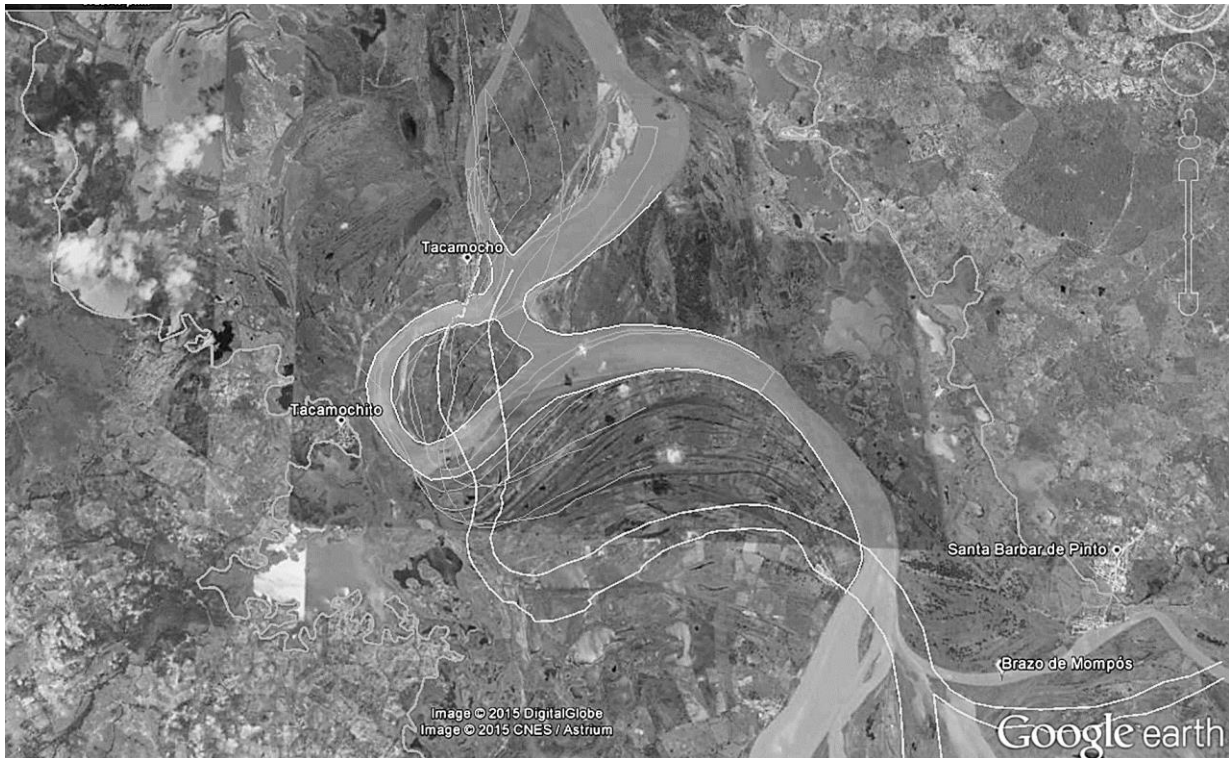
**Figura 5.-** Morfodinámica del sector de Tacamocho (Imagen fondo Google Earth)

Realizando un análisis de dinámica fluvial multitemporal, se puede evidenciar como la zona es muy dinámica con cambios en el cauce en forma significativa, moviéndose dentro de la franja de paleocauces e incluso abarcando la zona de inundación alta (Figura 5). Esta situación lleva a considerar que existe una amenaza alta por efectos erosivos asociados a grandes desplazamientos laterales del cauce.

Es posible ver como, en todo momento, hay una incidencia permanente del flujo sobre la población, en ocasiones en forma tangencial por el frente más largo del pueblo, desde 1948 a 1981, y luego por la parte posterior cuando, incluso, se afectó la vía que la comunica con la población de Tacamocho.

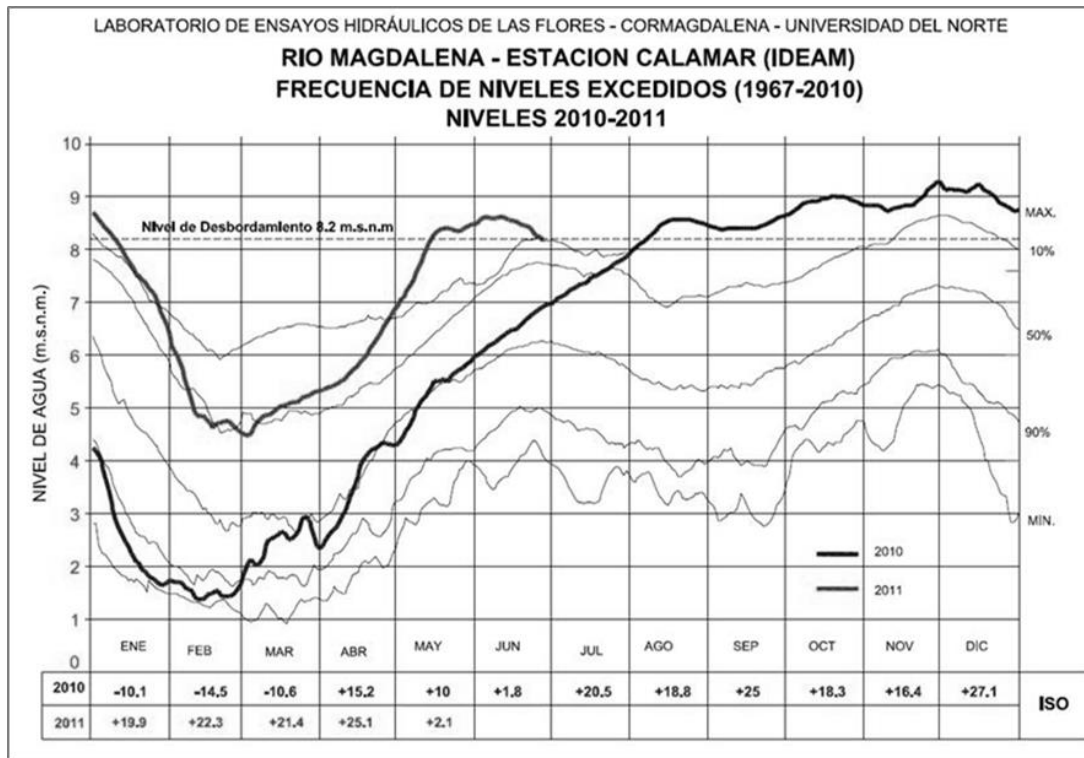
**Figura 7.-** Comportamiento de los niveles en la estación Calamar

Entre los meses de agosto de 2010 y enero de 2011, se presentaron niveles máximos por encima del nivel de desbordamiento en varias estaciones hidrométricas localizadas sobre el río Magdalena. Tal es el caso de la estación Calamar, situada unos kilómetros aguas abajo de Tacamocho, como se puede apreciar en la Figura 7, donde el comportamiento de los niveles fue en aumento hasta sobrepasar el nivel de desbordamiento en el lugar.

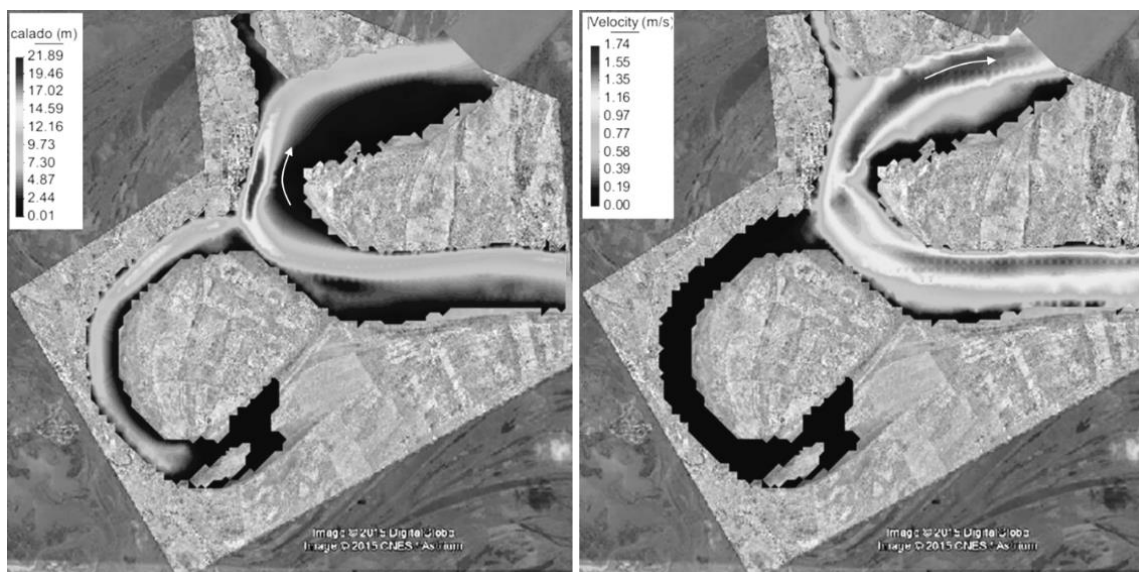
**Figura 10.-** Condición hidrodinámica sector de estudio

Mediante trabajos de campo, batimétricos y topográficos, realizados durante el mes de agosto de 2015, fue posible establecer la condición hidrodinámica actual del meandro de Tacamocho y su incidencia en la población, tal como se presenta en la Figura 10. Se realizaron modelaciones matemáticas mediante el software de libre acceso IBER. Puede apreciarse que frente a la población se presentan calados superiores a 21 metros, es decir, el flujo se encuentra transitando recostado sobre la margen izquierda del Río, generando cuencos de socavación muy concentrados que desestabilizan considerablemente la pata del talud, el cual, según exploraciones geotécnicas, se encuentra conformado por arenas mal gradadas.

Para determinar la altura mínima requerida del canal para que cuente con un caudal permanente, se acudió al espectro de profundidades (Figura 10), encontrando que la profundidad actual está por el orden de 14 metros en la entrada del canal, por lo cual esta es la profundidad que se adoptó para esta alternativa. Este tipo de intervenciones tienen un alto grado de incertidumbre.
